Comune di ARGENTA
Provincia di Ferrara

VALUTAZIONE DELLA SICUREZZA
CARATTERIZZAZIONE GEOTECNICA
FABBRICATO RILEVANTE

ASP ARGENTA
VIA ROMA, 9 - ARGENTA (FE)

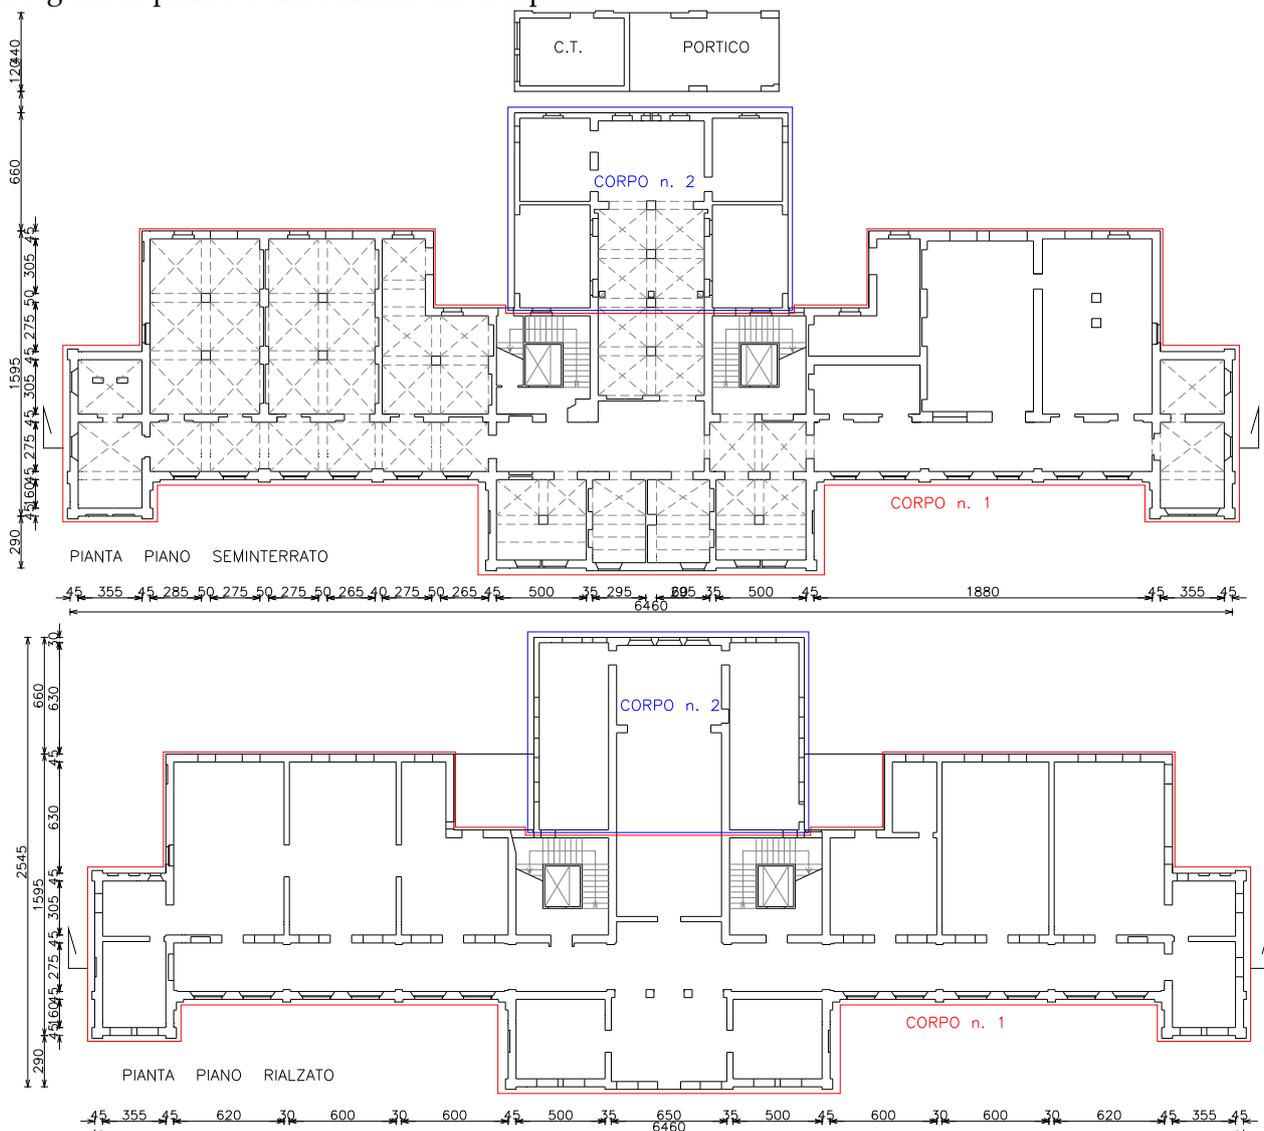
Con l'O.P.C.M. 3274/2003 e s.m.i. e con la DGR 1661/2009 il legislatore ha stabilito che gli edifici rilevanti (i.e. classe d'uso III come una casa di riposo) in relazione alle conseguenze di un eventuale collasso dovuto all'azione sismica debbano essere sottoposti a valutazione della sicurezza come da §8.3 NTC 2018 con individuazione del grado di sicurezza alle azioni di origine antropica (pesi propri strutturali, azioni permanenti e azioni indotte dall'uomo) e ambientale (tipicamente neve, vento e sisma) con la possibilità, secondo il parere CTS n. 122 del 14/04/2016 della Regione Emilia Romagna, di adottare precauzioni ovvero di intervenire qualora si evidenzino criticità legate alle prime e programmare interventi nel caso in cui le criticità siano correlate alle sole azioni ambientali. Per una migliore spiegazione della distribuzione strutturale del complesso si riportano a seguire le piante e una sezione del complesso:

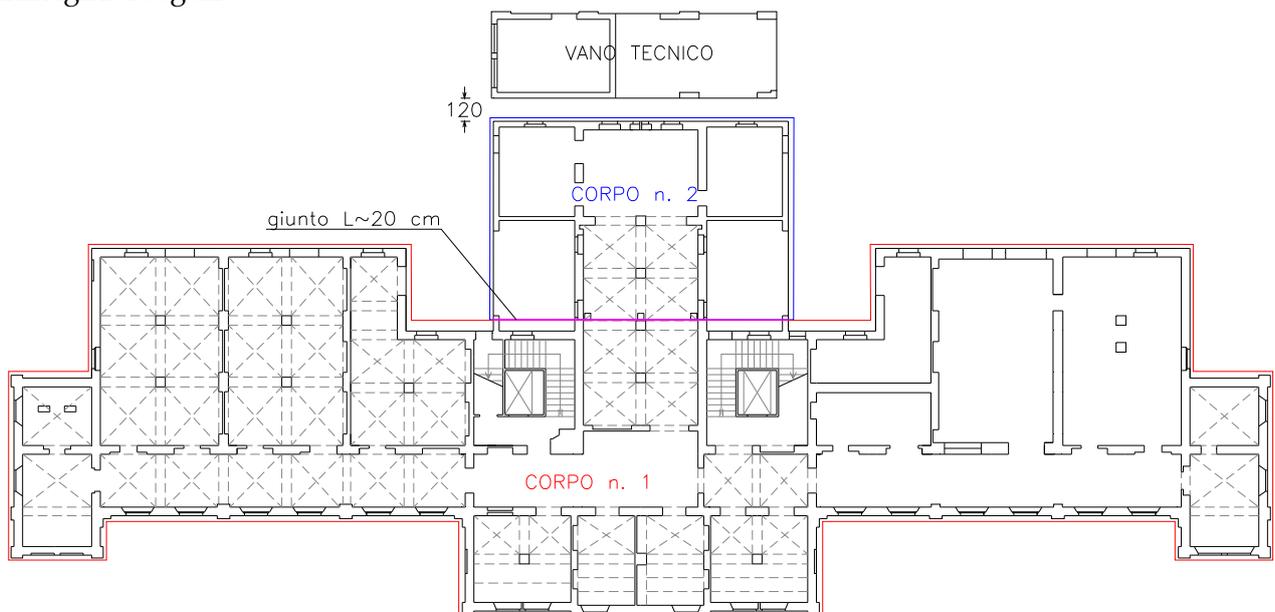
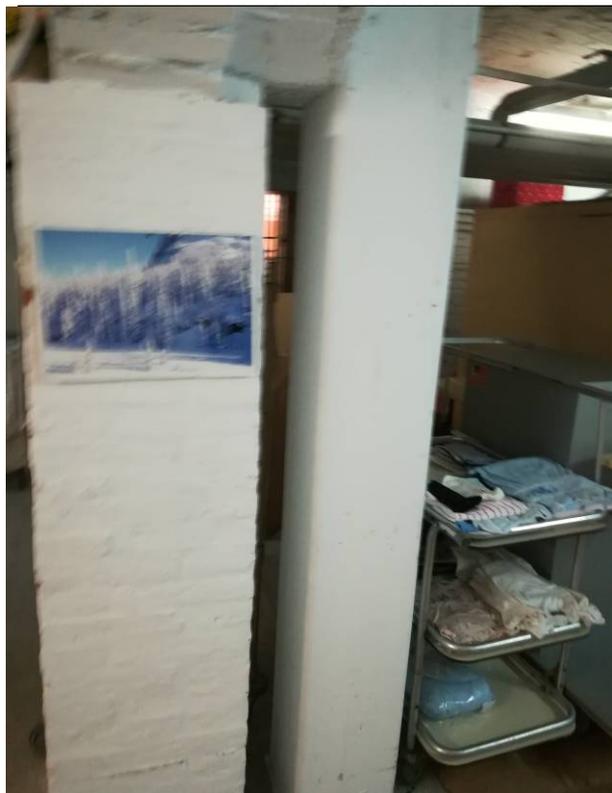
L'individuazione dei corpi di fabbrica e la vista dell'entità del giunto fra essi è riportata nelle immagini a seguire.

Nella figura riguardante il piano seminterrato è possibile vedere a sinistra il pilastro in muratura del corpo di fabbrica n. 1 (struttura originaria) e a destra il pilastro del corpo n. 2 in ampliamento. È evidente lo stacco fra le due strutture sufficiente a garantire la mancanza di martellamento che può tuttavia interessare gli elementi non strutturali che ai piani superiori riempiono il giunto per garantire continuità architettonica alle facciate.

Verifica di martellamento:

$$d_{\min} \geq \frac{H}{100} \cdot \frac{2 \cdot a_g \cdot S}{g}$$

$$d_{\min} = \frac{1440}{100} \cdot \frac{2 \cdot 0,187g \cdot 1,687}{g} \approx 9,1cm$$

$$d = 20cm > d_{\min} \rightarrow \text{VERIFICATO}$$

Dove H è l'altezza dei punti che si fronteggiano di cui è necessaria la verifica di martellamento (i.e. quota di gronda).

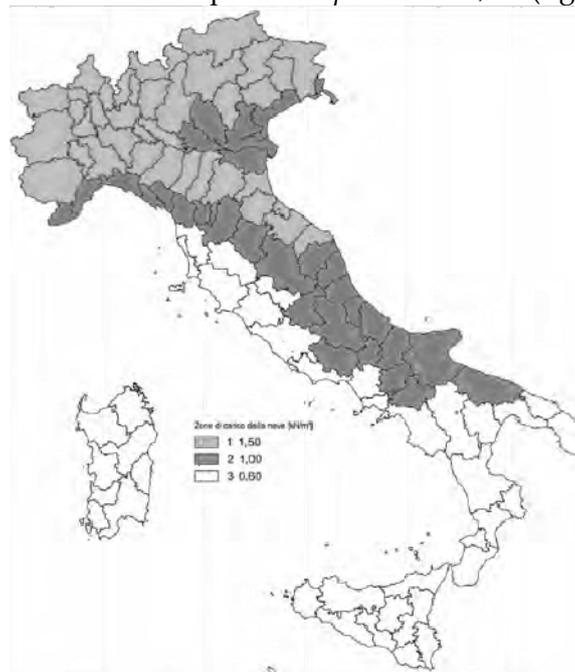
Ferrara e provincia sono situate in Zona II pertanto $q_{sk}=100$ daN/m² (figura seguente)

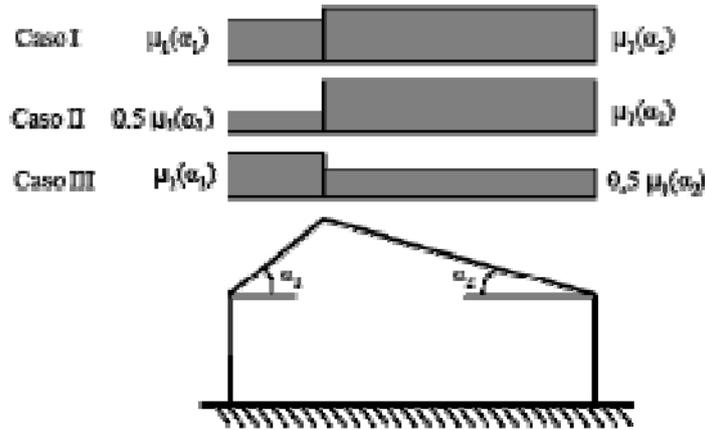
Nel caso in esame si ha un tetto assimilabile alla tipologia a doppia falda senza possibilità di accumuli come riportato nella figura seguente:

Avendo α_1 e $\alpha_2 < 30^\circ$ il caso più gravoso è con $\mu_i=0,8$ e quindi:

$$q_s = \mu_i \cdot 100 \cdot 1,0 \cdot 1,0 = 80 \text{ daN/m}^2$$

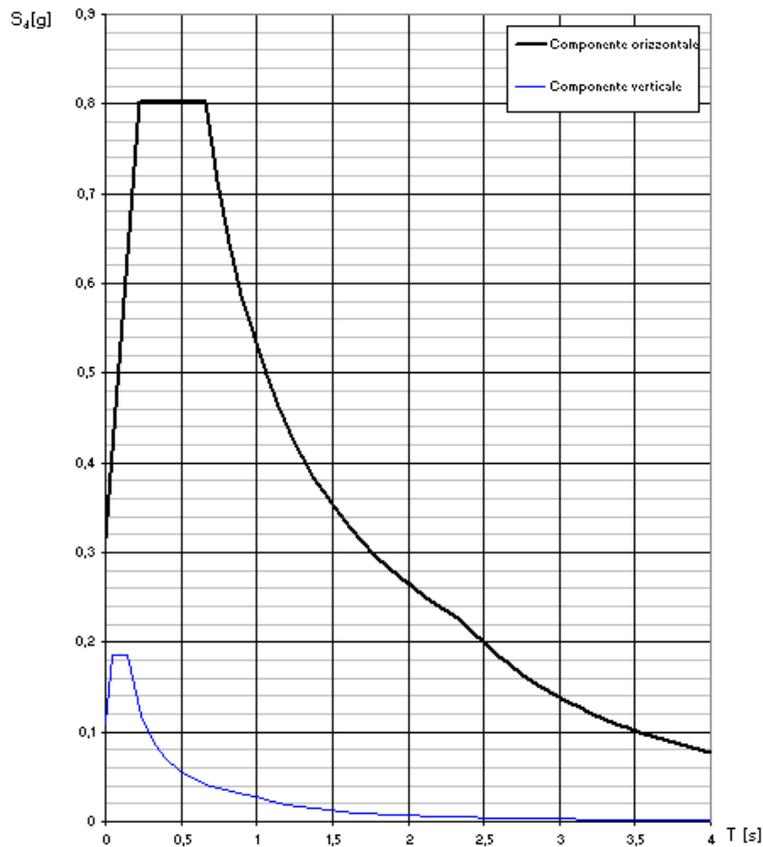
Spettri di risposta (componenti orizz. e vert.) per lo stato limite: SLV

Per entrambi i corpi si procederà soltanto ad analisi pushover (spettro di progetto con $q = 1,0$).
Di seguito si riporta lo spettro di progetto/verifica in SLV e i principali parametri di pericolosità.

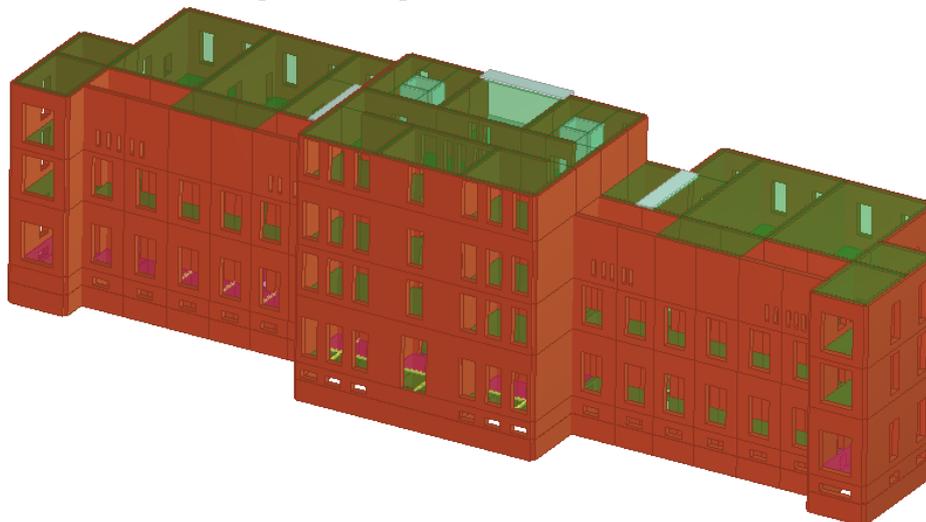
La modellazione dell'edificio mediante il programma 3Muri viene realizzata tramite l'inserimento di pareti che vengono discretizzate in macroelementi, rappresentativi di maschi murari e fasce di piano deformabili; i nodi rigidi sono indicati nelle porzioni di muratura che tipicamente sono meno soggette al danneggiamento sismico. Solitamente i maschi e le fasce sono contigui alle aperture, i nodi rigidi rappresentano elementi di collegamento tra maschi e fasce. La concezione matematica che si nasconde nell'impiego di tale elemento, permette di riconoscere il meccanismo di danno, a taglio nella sua parte centrale o a pressoflessione sui bordi dell'elemento in modo da percepire la dinamica del danneggiamento così come si presenta effettivamente nella realtà. I nodi del modello, sono nodi tridimensionali a 5 gradi di libertà (le tre componenti di spostamento nel sistema di riferimento globale e le rotazioni intorno agli assi X e Y) o nodi bidimensionali a 3 gradi di libertà (due traslazioni e la rotazione nel piano della parete). Quelli tridimensionali vengono usati per permettere il trasferimento delle azioni, da un primo muro a un secondo disposto trasversalmente rispetto al primo. I nodi di tipo bidimensionale hanno gradi di libertà nel solo piano della parete permettendo il trasferimento degli stati di sollecitazione tra i vari punti della parete. Gli orizzontamenti, sono modellati con elementi solaio a tre nodi connessi ai nodi tridimensionali, sono caricabili perpendicolarmente al loro piano dai carichi accidentali e permanenti; le azioni sismiche caricano il solaio lungo la direzione del piano medio. Per questo l'elemento finito solaio viene definito con una rigidità assiale ma nessuna rigidità flessionale, in quanto il comportamento meccanico principale che si intende sondare è quello sotto carico orizzontale dovuto al sisma. Si riporta di seguito la vista solida del modello:

Al fine di considerare la risposta rigida del terreno di fondazione nel caso di sollecitante sismica si è modellato un vincolo rigido in fondazione.

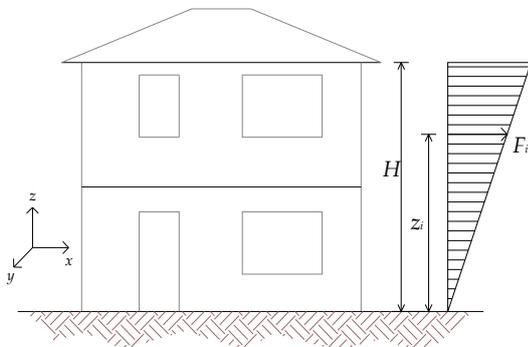
Gruppo 1 – proporzionale alle forze statiche

distribuzioni di forze da applicare – esempio tipo

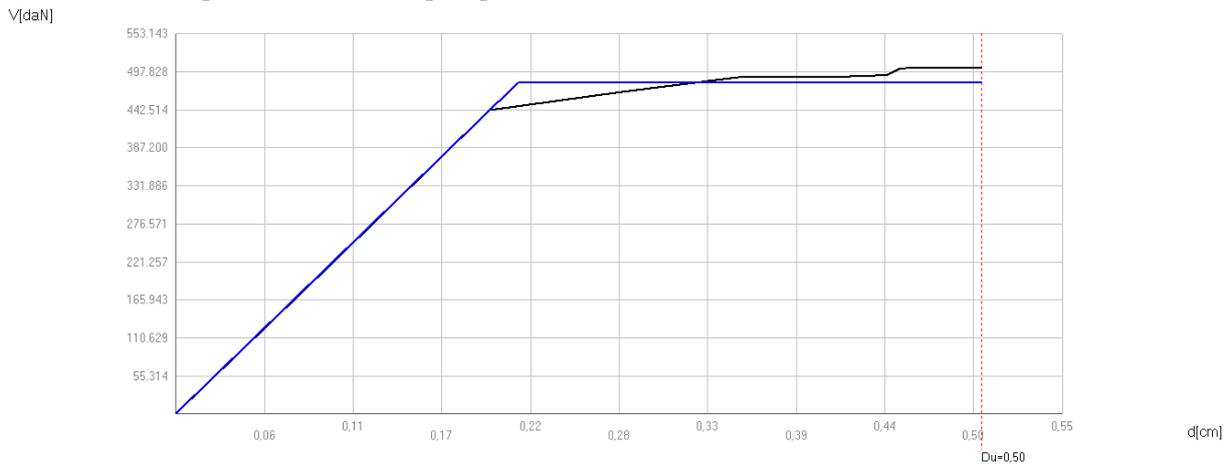
Curva pushover analisi più gravosa in direzione X (stato SLV non verificato):

Da cui si osserva che la domanda di spostamento è superiore alla capacità => **NON VERIFICATO**.

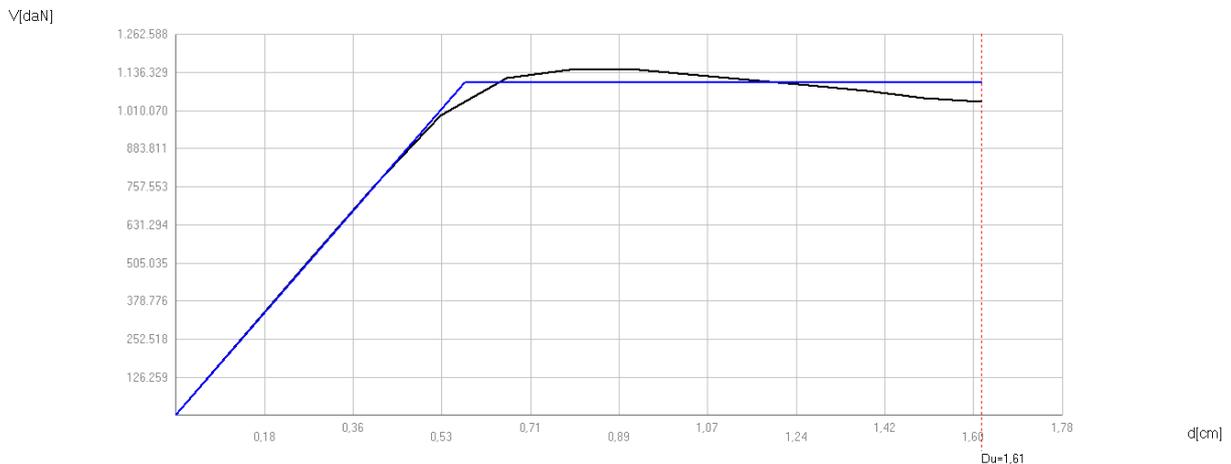
Curva pushover analisi più gravosa in direzione Y (stato SLV non verificato):

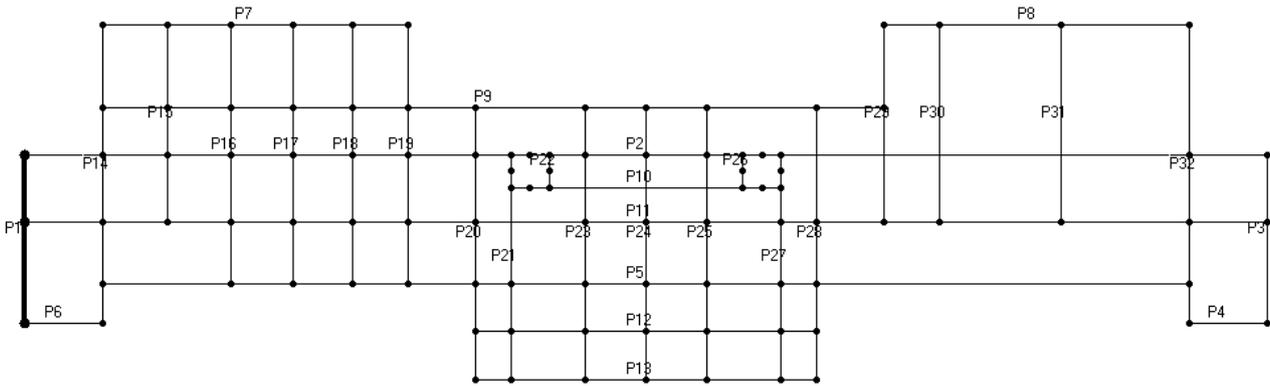
La pianta riportata nel seguito identifica mediante numerazione progressiva le varie pareti che fanno parte della maglia strutturale del fabbricato:

Si riporta di seguito, sotto forma di tabella, i risultati delle verifiche ai carichi verticali, secondo le espressioni (4.5.1) e (4.5.5) delle NTC 2018. Il colore verde indica una piena verifica, il colore rosso uno stato di mancata verifica:

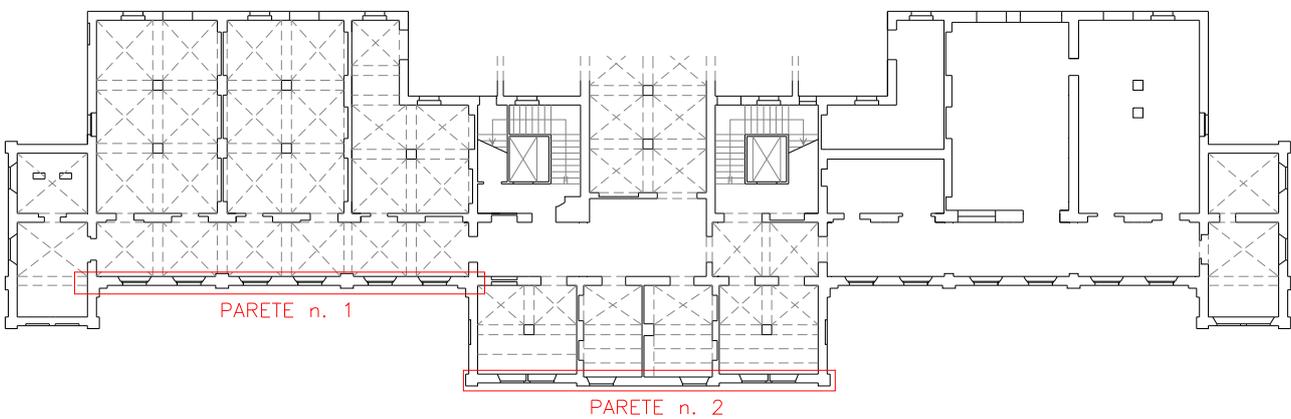
A seguire si riporta la pianta del piano seminterrato del corpo n. 1 con indicate le pareti più significative per le quali la vulnerabilità risulta più severa (snellezza maggiore, controventamento da parte di pareti ortogonali minimo, eccentricità dei carichi agenti). Per queste pareti verranno analizzati i possibili cinematismi di collasso:

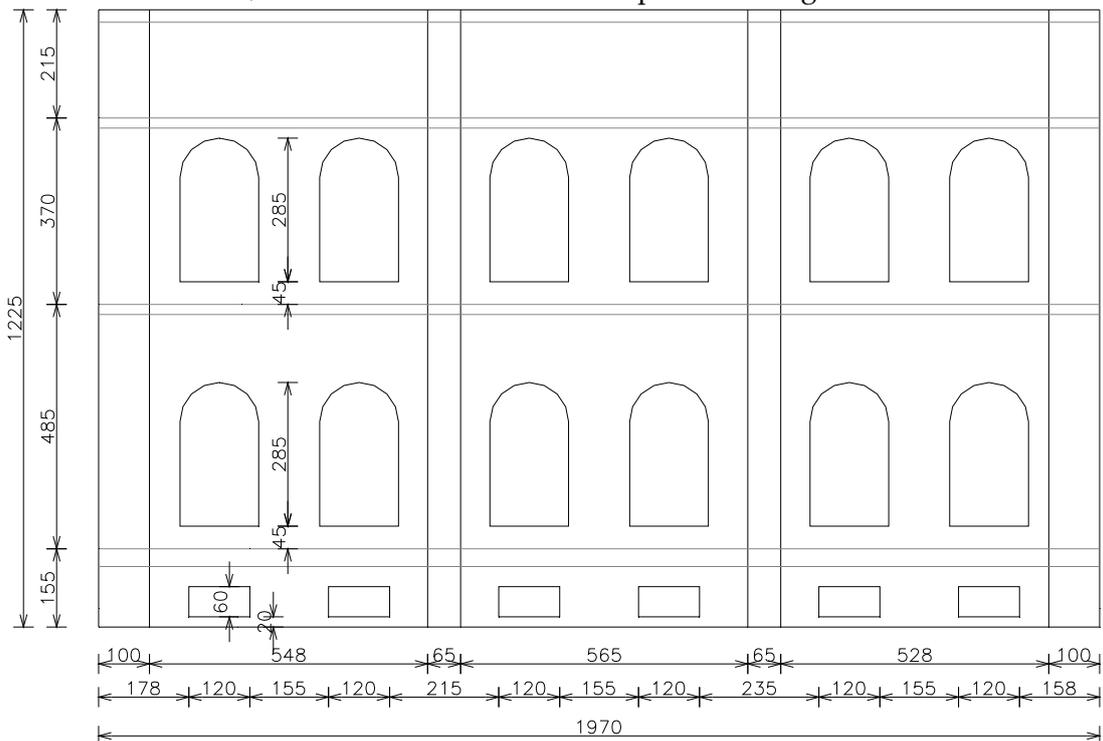
Parete 1

La parete n. 1 è una parete con spessore strutturale di 45 cm. Il prospetto della parete con l'indicazione delle misure/distanze fra le forometrie è riportato di seguito:

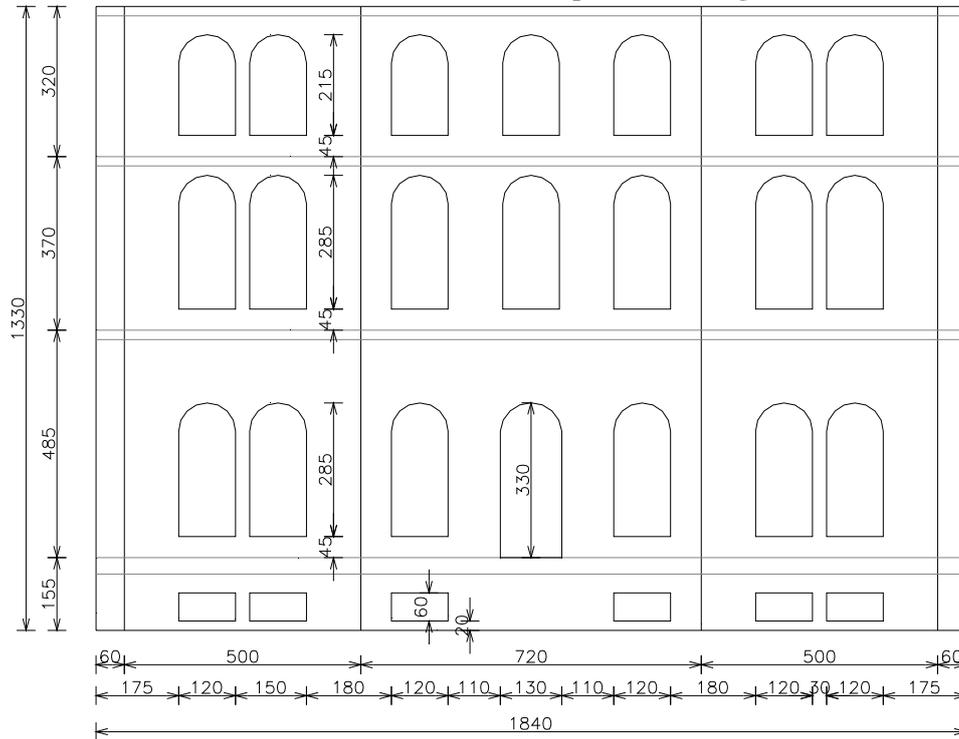
Parete 2

La parete n. 2 è una parete con spessore strutturale di 45 cm. Il prospetto della parete con l'indicazione delle misure/distanze fra le forometrie è riportato di seguito:

Il fabbricato allo stato attuale presenta orizzontamenti a voltine a crociera in foglio e solai in laterocemento privi di soletta collaborante non è certa la presenza di cordolo e quindi non lo si considera.

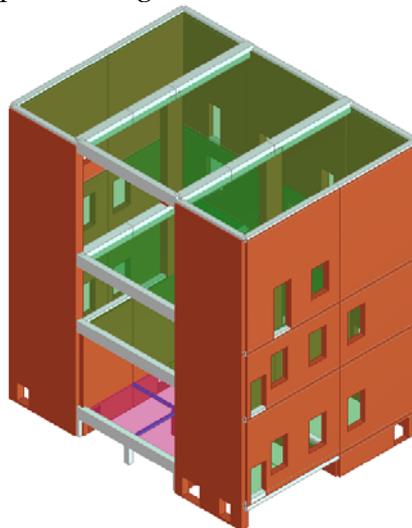
La modellazione dell'edificio mediante il programma 3Muri viene realizzata tramite l'inserimento di pareti che vengono discretizzate in macroelementi, rappresentativi di maschi murari e fasce di piano deformabili; i nodi rigidi sono indicati nelle porzioni di muratura che tipicamente sono meno soggette al danneggiamento sismico. Solitamente i maschi e le fasce sono contigui alle aperture, i nodi rigidi rappresentano elementi di collegamento tra maschi e fasce. La concezione matematica che si nasconde nell'impiego di tale elemento, permette di riconoscere il meccanismo di danno, a taglio nella sua parte centrale o a pressoflessione sui bordi dell'elemento in modo da percepire la dinamica del danneggiamento così come si presenta effettivamente nella realtà. I nodi del modello, sono nodi tridimensionali a 5 gradi di libertà (le tre componenti di spostamento nel sistema di riferimento globale e le rotazioni intorno agli assi X e Y) o nodi bidimensionali a 3 gradi di libertà (due traslazioni e la rotazione nel piano della parete). Quelli tridimensionali vengono usati per permettere il trasferimento delle azioni, da un primo muro a un secondo disposto trasversalmente rispetto al primo. I nodi di tipo bidimensionale hanno gradi di libertà nel solo piano della parete permettendo il trasferimento degli stati di sollecitazione tra i vari punti della parete. Gli orizzontamenti, sono modellati con elementi solaio a tre nodi connessi ai nodi tridimensionali, sono caricabili perpendicolarmente al loro piano dai carichi accidentali e permanenti; le azioni sismiche caricano il solaio lungo la direzione del piano medio. Per questo l'elemento finito solaio viene definito con una rigidità assiale ma nessuna rigidità flessionale, in quanto il comportamento meccanico principale che si intende sondare è quello sotto carico orizzontale dovuto al sisma. Si riporta di seguito la vista solida del modello:

Al fine di considerare la risposta rigida del terreno di fondazione nel caso di sollecitante sismica si è modellato un vincolo rigido in fondazione.

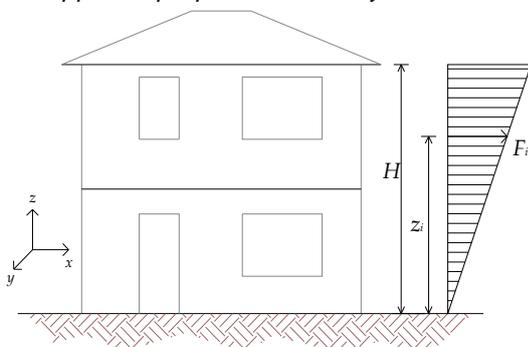
Gruppo 1 – proporzionale alle forze statiche

distribuzioni di forze da applicare – esempio tipo

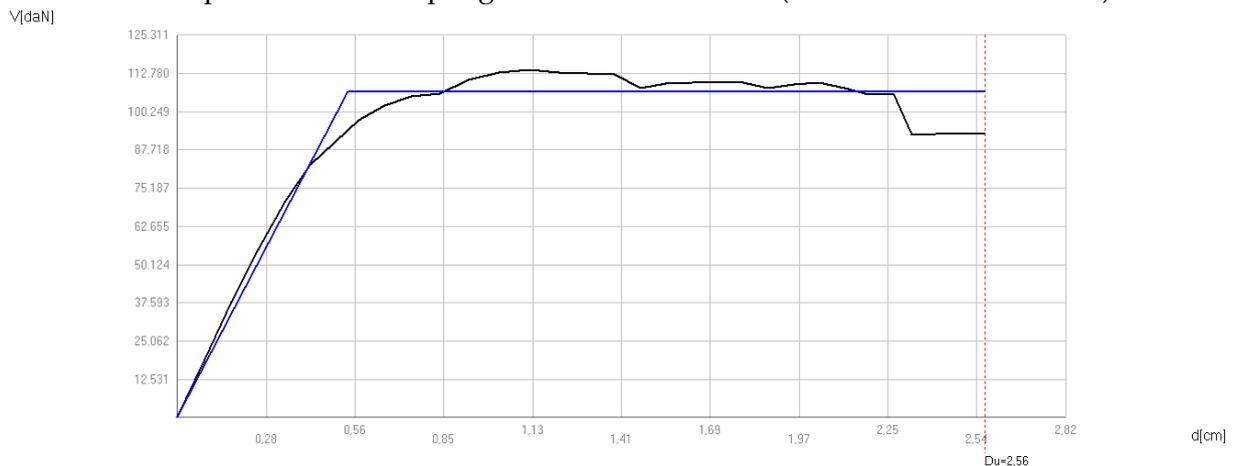
Curva pushover analisi più gravosa in direzione X (stato SLV non verificato):

Da cui si osserva che la domanda di spostamento è superiore alla capacità => **NON VERIFICATO**.

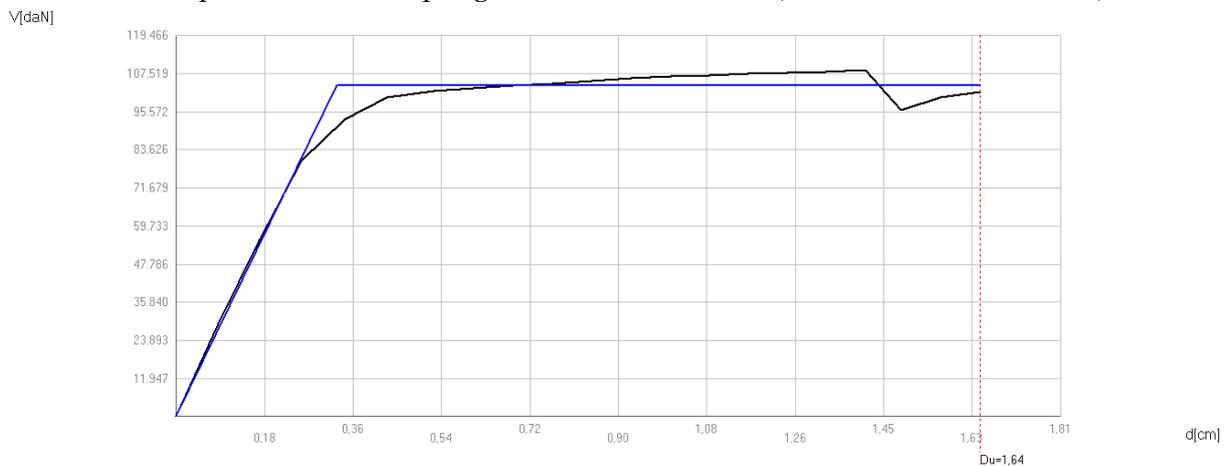
Curva pushover analisi più gravosa in direzione Y (stato SLV non verificato):

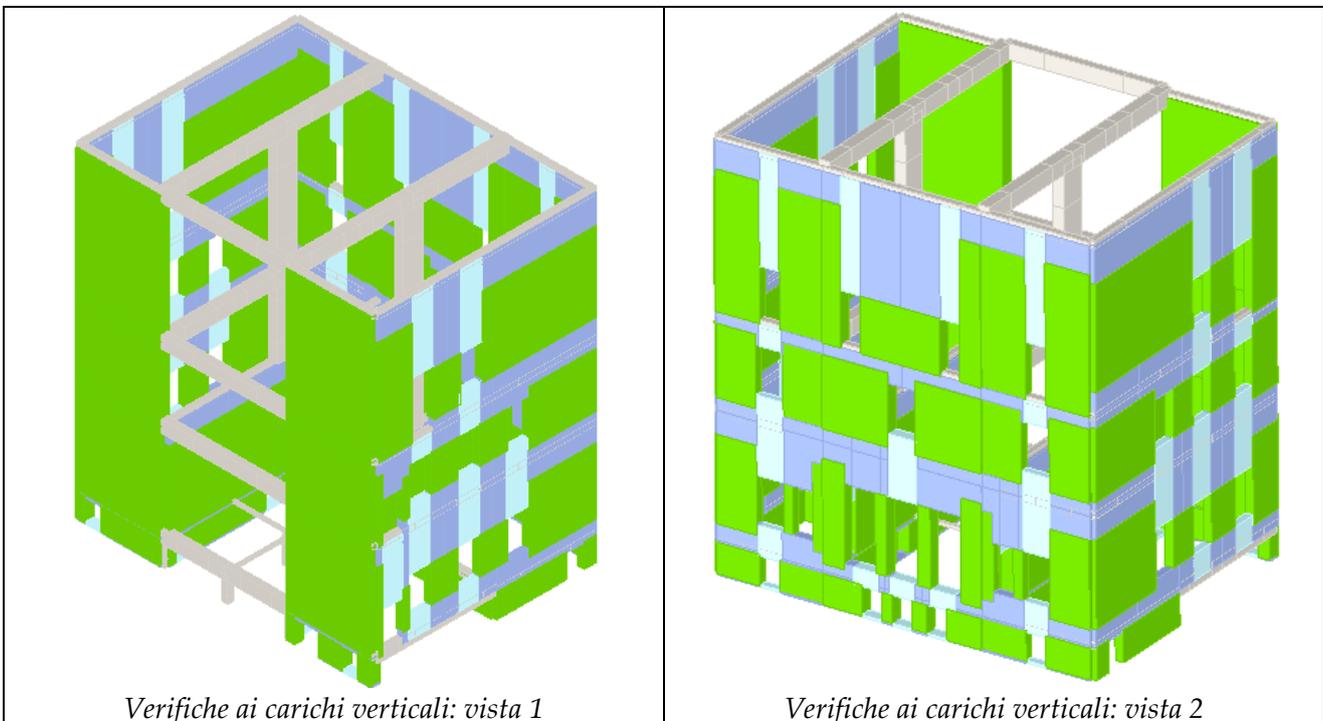
Si riportano di seguito, sotto forma di mappe cromatiche, i risultati delle verifiche ai carichi verticali. Il colore verde per le murature indica una piena verifica, il colore rosso uno stato di mancata verifica:

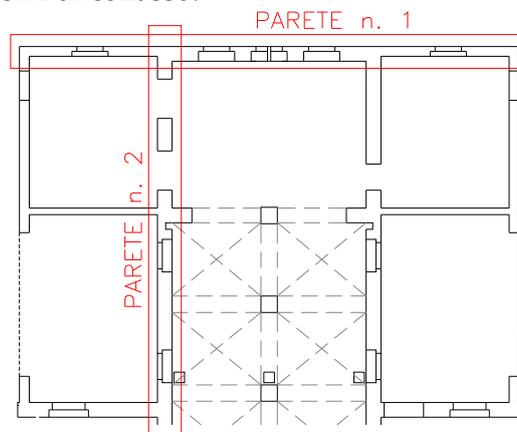
A seguire si riporta la pianta del piano seminterrato del corpo n. 2 con indicate le pareti più significative per le quali la vulnerabilità risulta più severa (snellezza maggiore, controventamento da parte di pareti ortogonali minimo, eccentricità dei carichi agenti). Per queste pareti verranno analizzati i possibili cinematismi di collasso:

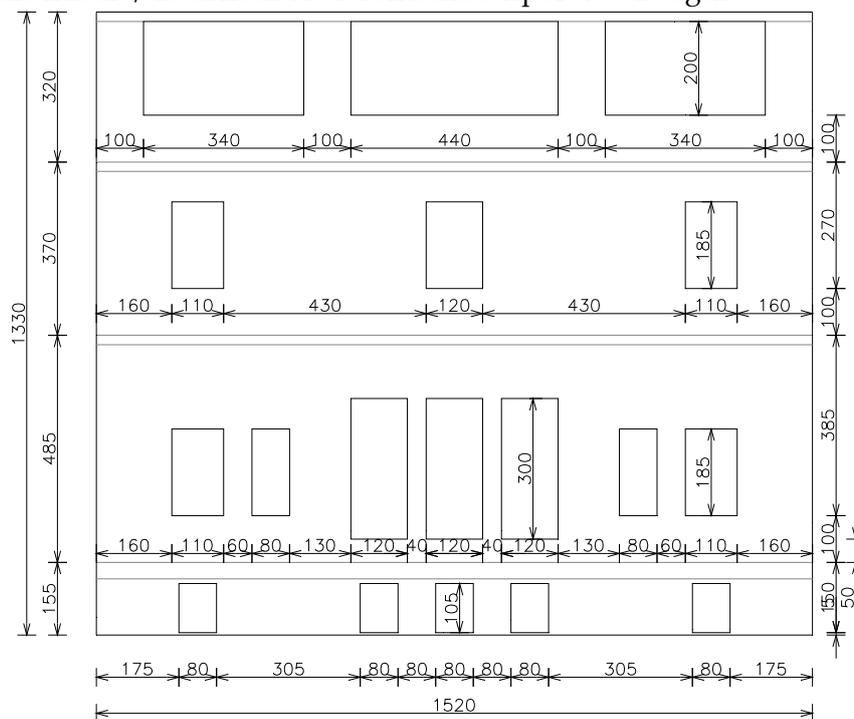
Parete 1

La parete n. 1 è una parete con spessore strutturale di 30 cm. Il prospetto della parete con l'indicazione delle misure/distanze fra le forometrie è riportato di seguito:

Il fabbricato allo stato attuale presenta orizzontamenti a voltine a crociera in foglio e solai in laterocemento privi di soletta collaborante non è certa la presenza di cordolo e quindi non lo si considera.

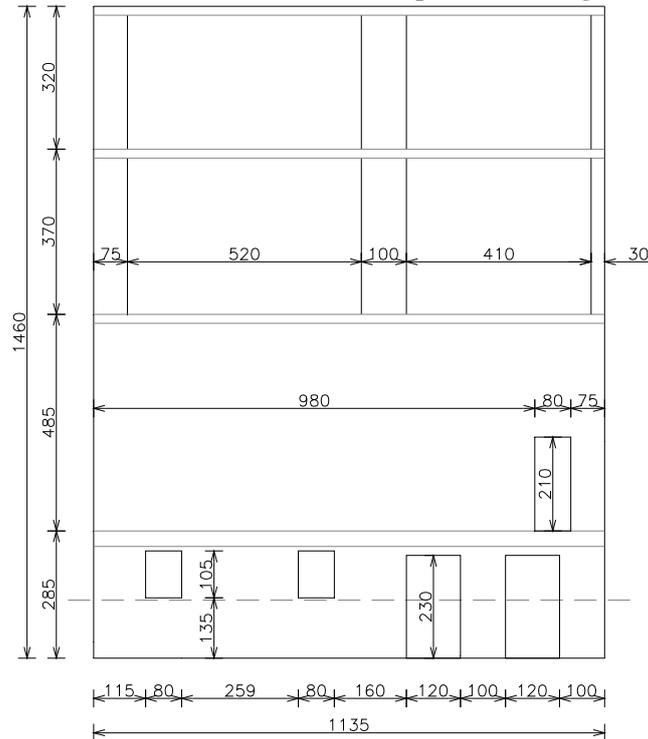
Parete 2

La parete n. 2 è una parete con spessore strutturale di 30 cm. Il prospetto della parete con l'indicazione delle misure/distanze fra le forometrie è riportato di seguito:

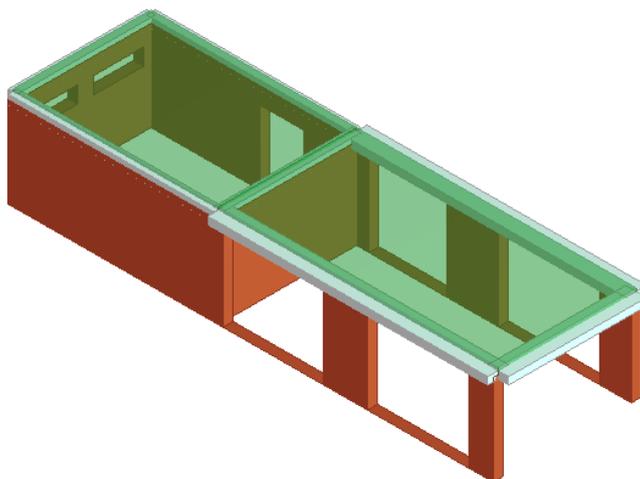
La modellazione dell'edificio mediante il programma 3Muri viene realizzata tramite l'inserimento di pareti che vengono discretizzate in macroelementi, rappresentativi di maschi murari e fasce di piano deformabili; i nodi rigidi sono indicati nelle porzioni di muratura che tipicamente sono meno soggette al danneggiamento sismico. Solitamente i maschi e le fasce sono contigui alle aperture, i nodi rigidi rappresentano elementi di collegamento tra maschi e fasce. La concezione matematica che si nasconde nell'impiego di tale elemento, permette di riconoscere il meccanismo di danno, a taglio nella sua parte centrale o a pressoflessione sui bordi dell'elemento in modo da percepire la dinamica del danneggiamento così come si presenta effettivamente nella realtà. I nodi del modello, sono nodi tridimensionali a 5 gradi di libertà (le tre componenti di spostamento nel sistema di riferimento globale e le rotazioni intorno agli assi X e Y) o nodi bidimensionali a 3 gradi di libertà (due traslazioni e la rotazione nel piano della parete). Quelli tridimensionali vengono usati per permettere il trasferimento delle azioni, da un primo muro a un secondo disposto trasversalmente rispetto al primo. I nodi di tipo bidimensionale hanno gradi di libertà nel solo piano della parete permettendo il trasferimento degli stati di sollecitazione tra i vari punti della parete. Gli orizzontamenti, sono modellati con elementi solaio a tre nodi connessi ai nodi tridimensionali, sono caricabili perpendicolarmente al loro piano dai carichi accidentali e permanenti; le azioni sismiche caricano il solaio lungo la direzione del piano medio. Per questo l'elemento finito solaio viene definito con una rigidità assiale ma nessuna rigidità flessionale, in quanto il comportamento meccanico principale che si intende sondare è quello sotto carico orizzontale dovuto al sisma. Si riporta di seguito la vista solida del modello:

Al fine di considerare la risposta rigida del terreno di fondazione nel caso di sollecitante sismica si è modellato un vincolo rigido in fondazione.

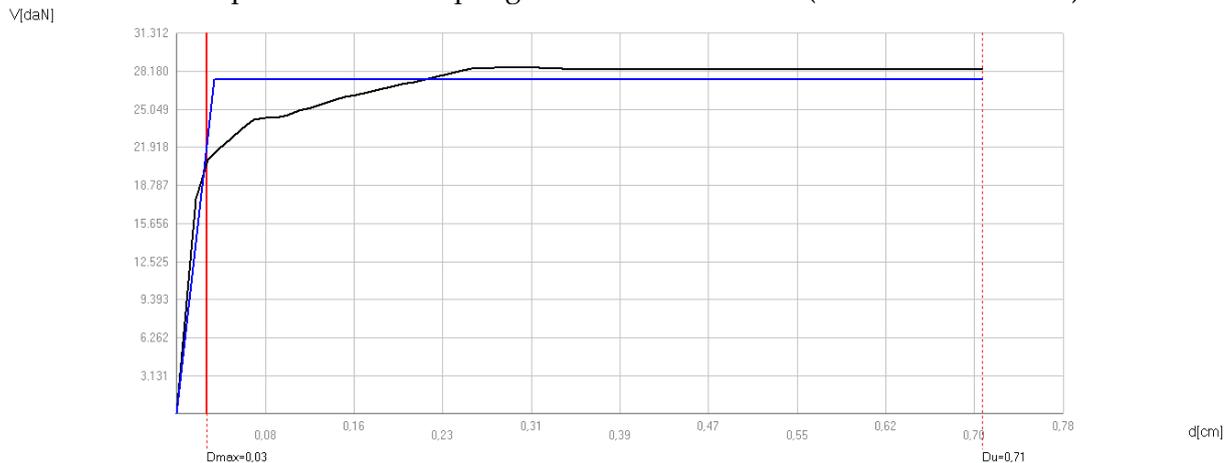
Curva pushover analisi più gravosa in direzione X (stato SLV verificato):

Da cui si osserva che la domanda di spostamento è inferiore alla capacità => **VERIFICATO**.

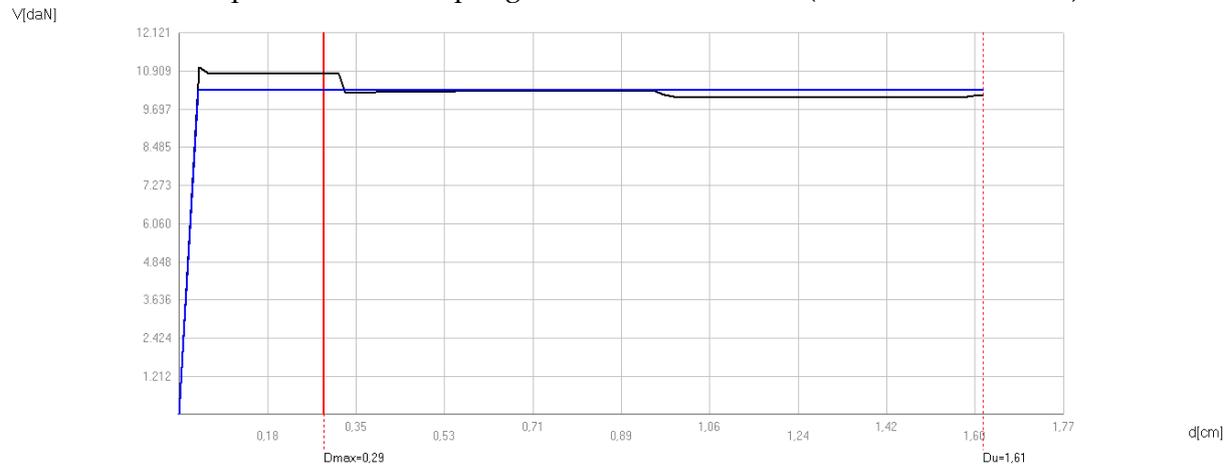
Curva pushover analisi più gravosa in direzione Y (stato SLV verificato):

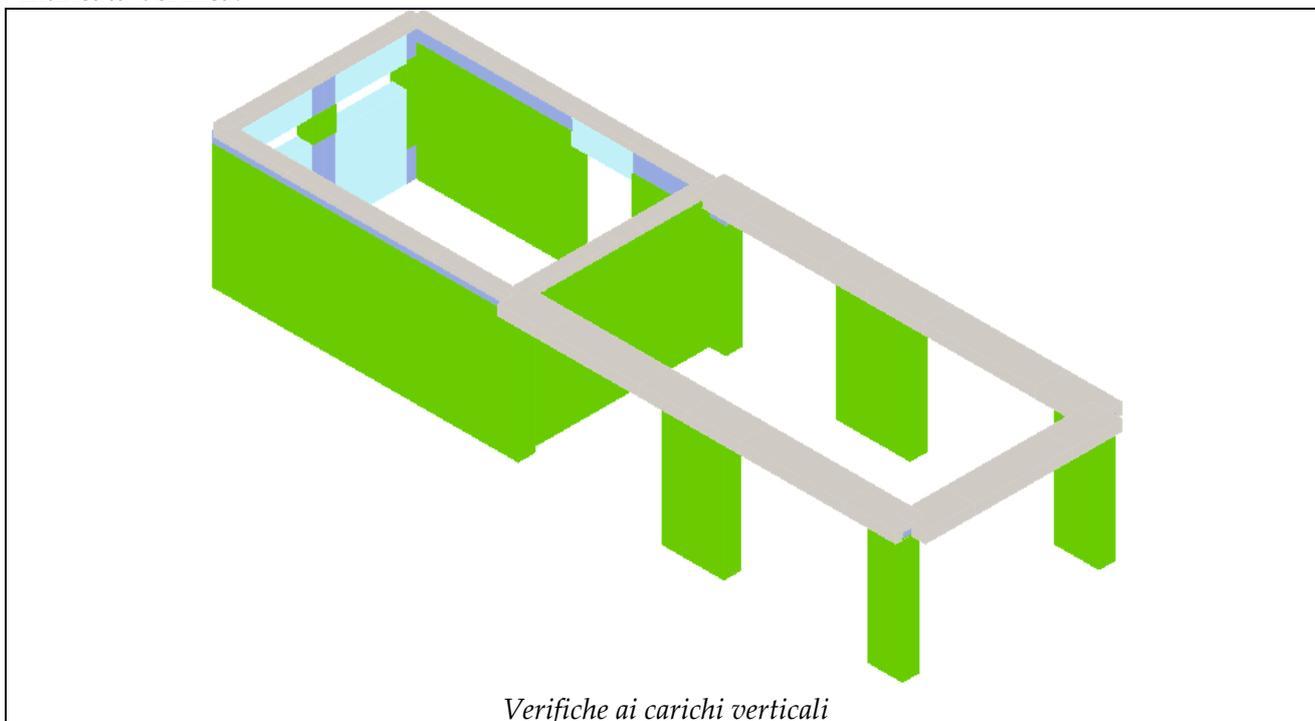
Si riportano di seguito, sotto forma di mappe cromatiche, i risultati delle verifiche ai carichi verticali. Il colore verde per le murature indica una piena verifica, il colore rosso uno stato di mancata verifica:

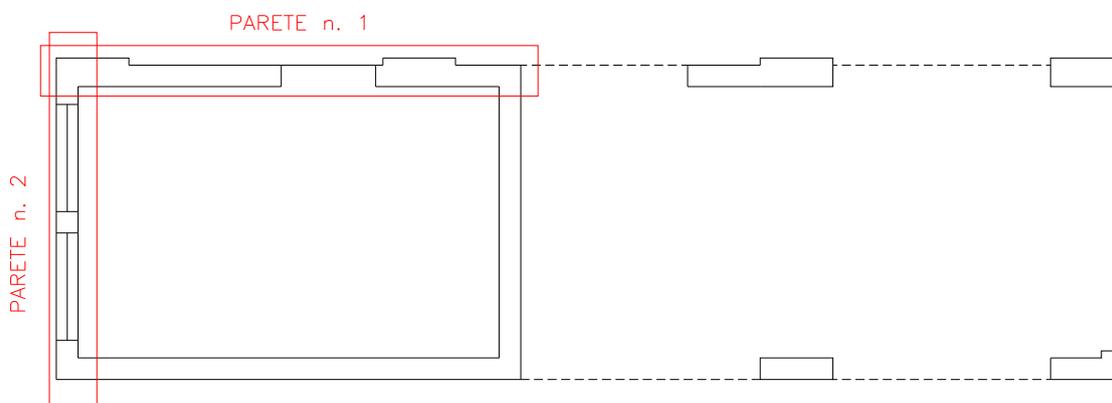
Per queste pareti verranno analizzati i possibili cinematismi di collasso:

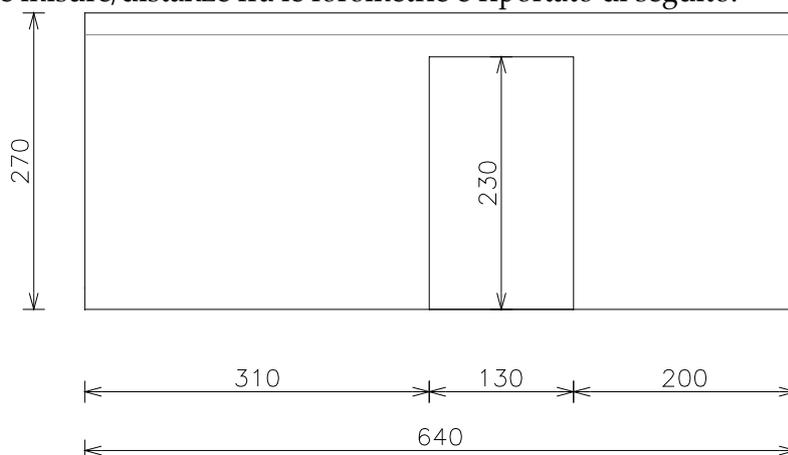
Parete 1

La parete n. 1 è una parete con spessore strutturale di 30 cm. Il prospetto della parete con l'indicazione delle misure/distanze fra le forometrie è riportato di seguito:

Il fabbricato allo stato attuale presenta orizzontamenti in soletta piena in c.a. spessi 20 cm.

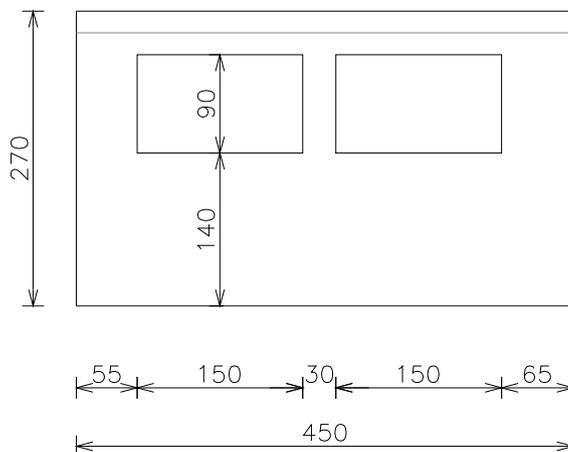
La parete n. 2 è una parete con spessore strutturale di 30 cm. Il prospetto della parete con l'indicazione delle misure/distanze fra le forometrie è riportato di seguito:

Il fabbricato allo stato attuale presenta orizzontamenti in soletta piena in c.a. spessi 20 cm.

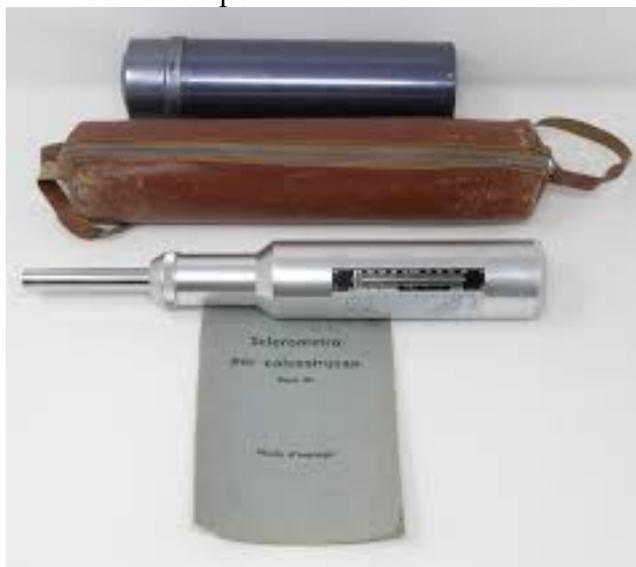
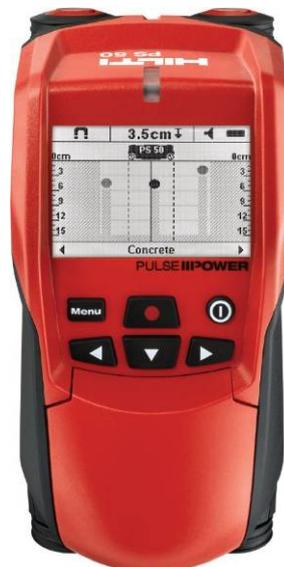
- Sclerometro tipo SCHMIDT - BASEL - SWITZERLAND;
- Pacometro tipo HILTI - MUTIDETECTOR PS50.

Immagine a) dello sclerometro e b) del pacometro impiegati nelle indagini

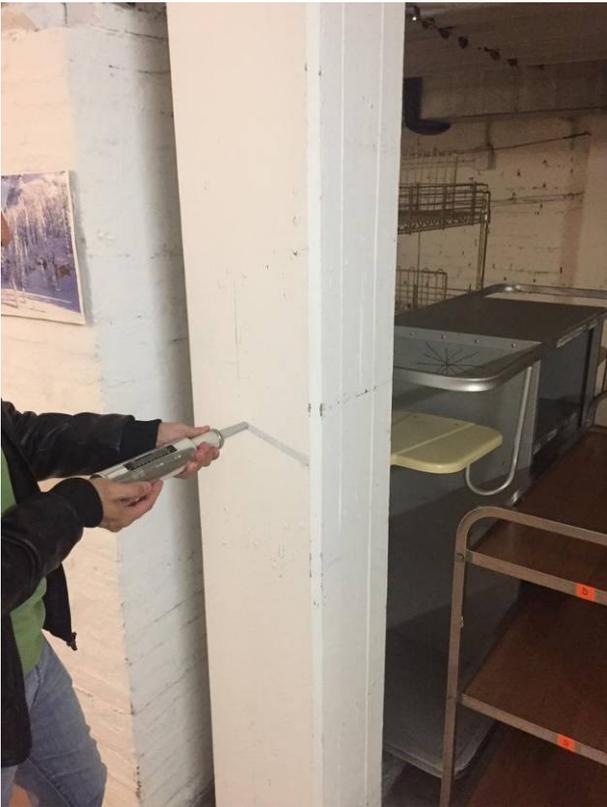
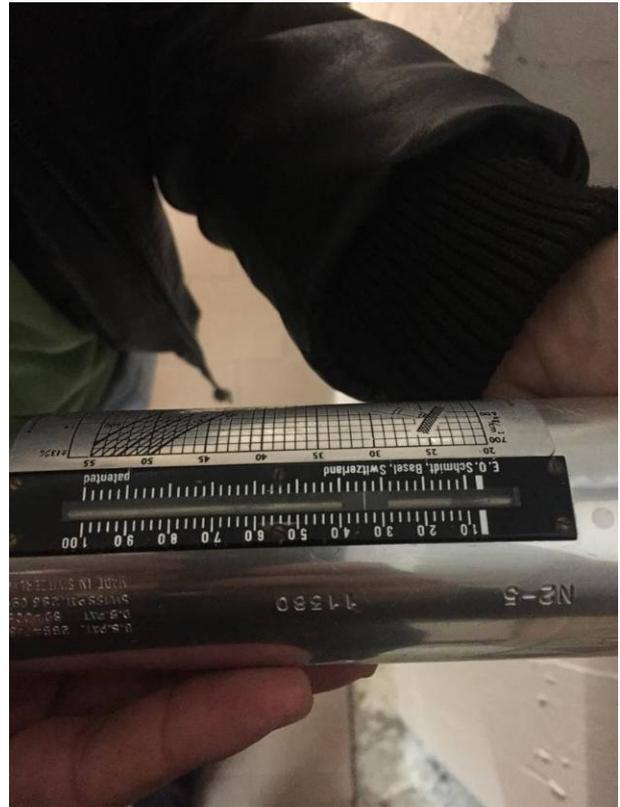
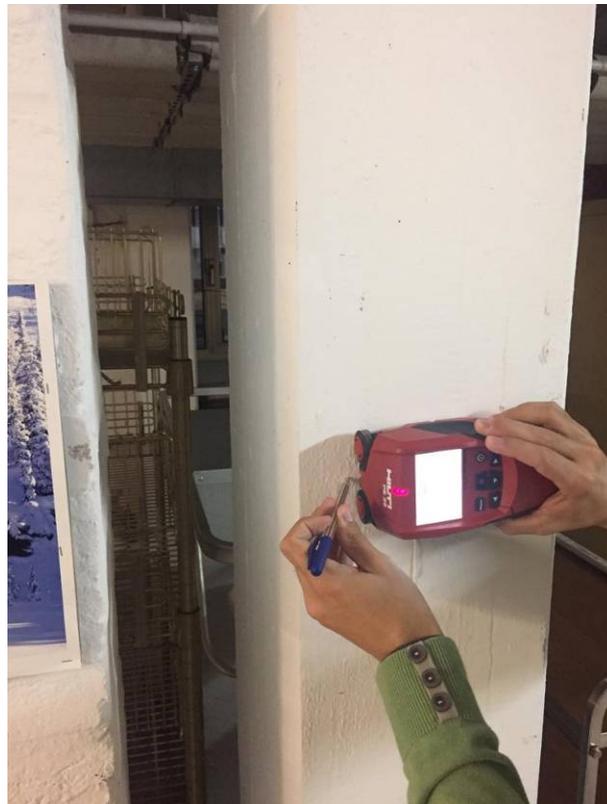
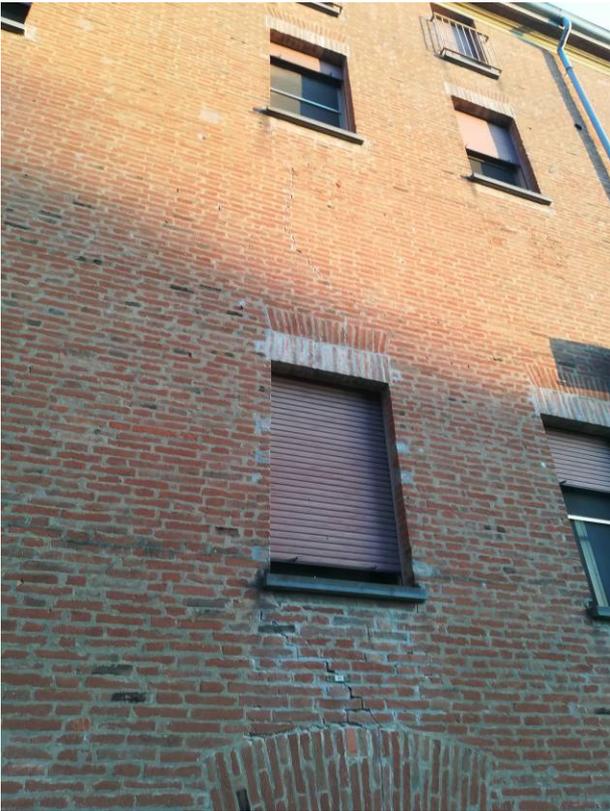
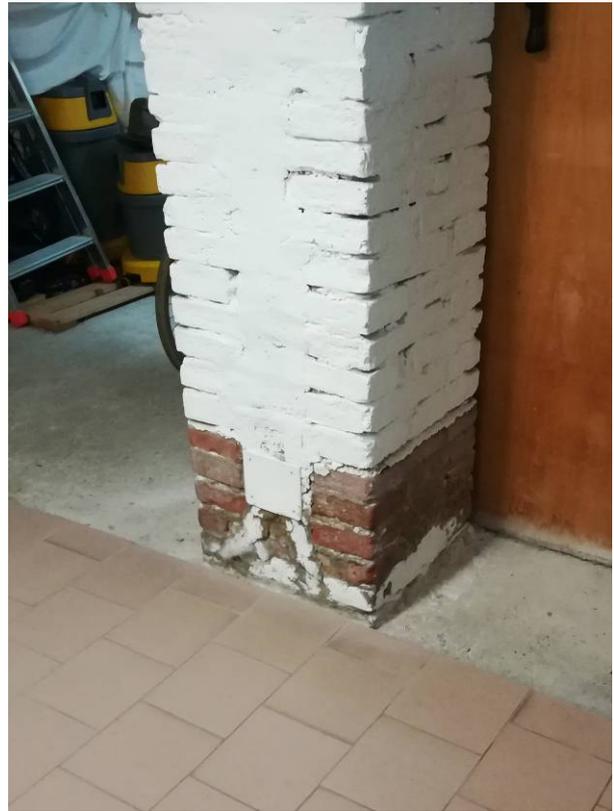
A seguire le immagini relative alle prove in situ eseguite sugli elementi in c.a. e ai sondaggi sulle murature:

Corpo principale (mattoni pieni e malta di calce con giunti sottili)
