Comune di ARGENTA
Provincia di Ferrara

VALUTAZIONE DELLA SICUREZZA
CARATTERIZZAZIONE GEOTECNICA
FABBRICATO RILEVANTE

ASP ARGENTA
VIA ROMA, 9 - ARGENTA (FE)

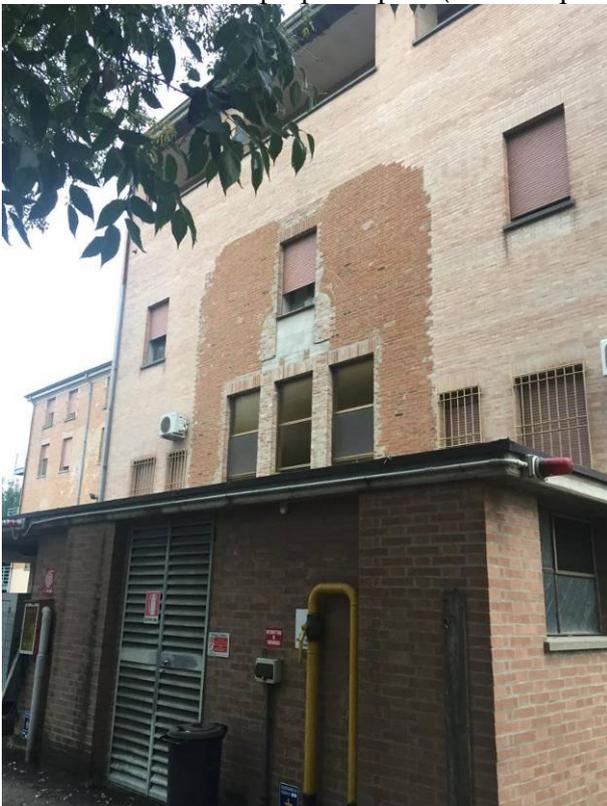
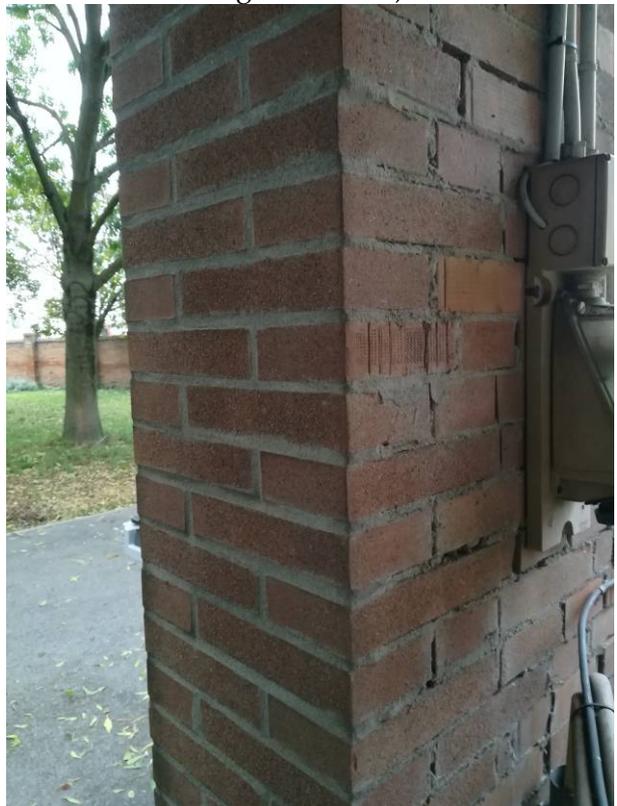
Corpo in ampliamento (mattoni semipieni e malta cementizia)

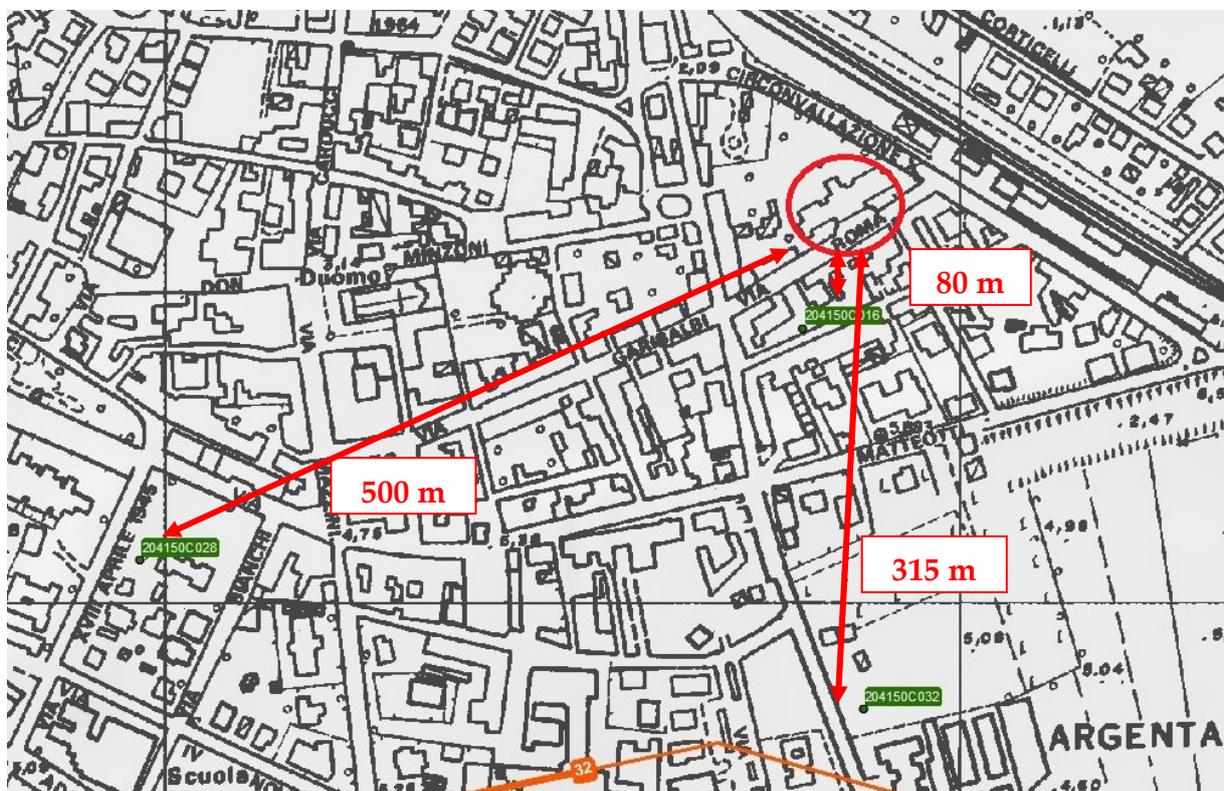
Si riporta di seguito l'ubicazione delle prove:
